## ESTUDO DAS MANIFESTAÇÕES PATOLÓGICAS NO PROCESSO CONSTRUTIVO APLICADOS EM ALVENARIA ESTRUTURAL: UM ESTUDO DE CASO EM UM EDIFÍCIO LOCALIZADO EM CONTAGEM-MG

A amostra da pesquisa é um empreendimento construído em alvenaria estrutural de médio padrão social localizado no bairro residencial Eldorado, no município de Contagem, Minas Gerais, sendo que este empreendimento apresenta algumas fissuras na parte superior próximo a última laje das unidades 301 e 302.

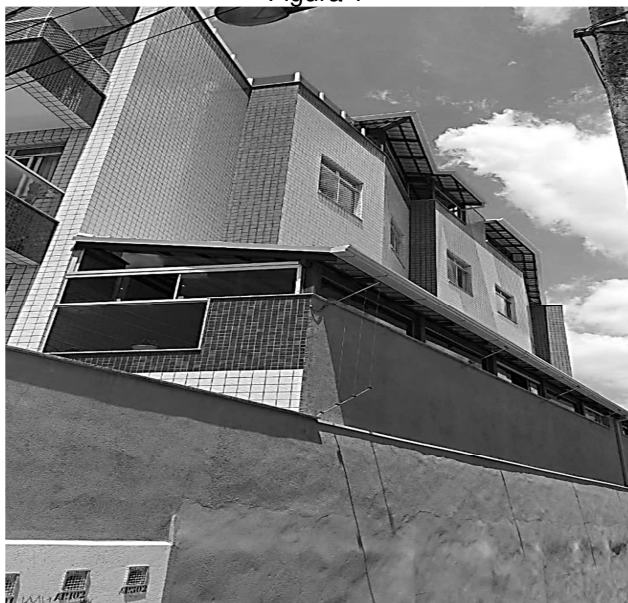
Figura 1

Diante disso, pode-se afirmar que fissuras horizontais no encontro da última laje com parede são patologias predominantes no caso observado. Sendo assim, o estudo proposto tem como premissa apresentar essas patologias verificadas no edifício residencial Flamboyant.

Edifício Flamboyant. Fissura na parede  
Fonte: Autores 2019.

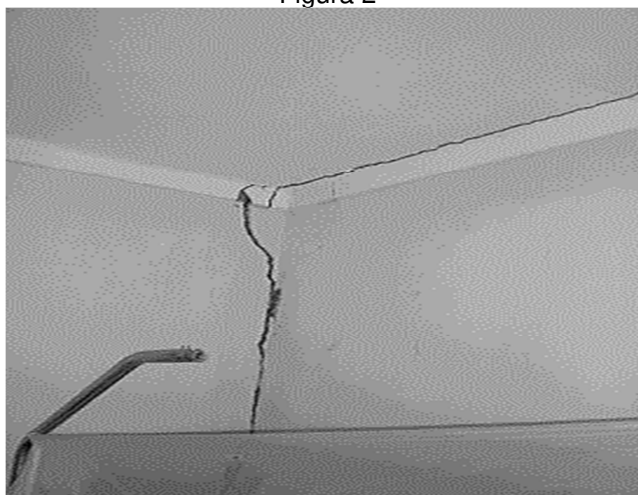
Figura 2

Fissura na lateral junto à laje

Devido à variação de temperatura, as fissuras horizontais decorrentes de movimentações térmicas são mais comuns em lajes de cobertura. Em lajes de cobertura sobre paredes muito longas, constituídas de aberturas de vãos de portas ou janelas, essas fissuras permanecem horizontais ao longo das paredes externas maiores inclinando-se a aproximadamente 45 graus nas paredes transversais em direção à laje de teto conforme analisado no presente estudo de caso.

Uma falha, constantemente encontrada em obras de alvenaria estrutural, e já observada nesta pesquisa, é o surgimento de fissuras na alvenaria do último pavimento, tipo dos edifícios. Essas fissuras normalmente estão relacionadas a esforços transmitidos pela dilatação da laje de cobertura nas alvenarias. A solução mais eficaz para este problema consiste em construir de tal forma que seja permitida a total dilatação entre a laje e a alvenaria, impedindo a transmissão de esforços. Vários materiais e técnicas foram desenvolvidos para promover a dilatação da laje com a parede, porém alguns métodos não apresentaram a eficiência esperada.

Alvenarias do último pavimento são em geral muito solicitadas pelas movimentações térmicas das lajes de cobertura, com o objetivo de evitar que a dilatação térmica horizontal da laje do último pavimento cisalhe a alvenaria, originando fissuras, deve-se realizar uma efetiva proteção térmica da laje de cobertura conforme mostrado nas figuras 3 e 4, a ser realizado tão logo seja possível (até 3 dias após a concretagem da laje), de forma a minimizar a movimentação horizontal. Essa proteção pode ser realizada por processo de aplicação de argila expandida ou similar sobre a laje em, no mínimo, 5 cm e por assentamento de blocos de concreto celular de pelo menos 15 cm de espessura sobre a laje.

Outro método é a liberação da movimentação horizontal da laje sobre a parede pela criação de uma junta horizontal, sistema que permite a livre movimentação da laje, sendo essa última solução a mais utilizada. Pode ser associado aos outros detalhes, sendo especialmente recomendada a previsão de juntas de dilatação nas lajes de cobertura.
