MANIFESTAÇÕES PATÓLOGICAS NA CONSTRUÇÃO CIVIL E RECUPERAÇÃO DE EMPREENDIMENTO DE ALVENARIA PRÉ-MOLDADA: UM ESTUDO DE CASO DE UM EMPREENDIMENTO LOCALIZADO NO MUNICÍPIO DE ESMERALDAS, MINAS GERAIS

PATHOLOGICAL MANIFESTATIONS IN CIVIL CONSTRUCTION AND RECOVERY OF PRE-MOLDED BUILDING: A CASE STUDY OF NA ENTREPRENEUR LOCATED IN MUNICIPALITY OF ESMERALDAS, MINAS GERAIS

Maria Tereza M. Jardim (FEAMIG) <mariaterezamj@gmail.com>
Leticia Muniz de Assis (FEAMIG) <leticiaspc25@hotmail.com>
Rangel P. S. Fernandes (FEAMIG) <rangel_topografia@hotmail.com>
Jouber Paulo Ferreira (FEAMIG) <jouber.ferreira@feamig.br>
Sheila Leal Oliveira (FEAMIG) <sheilla.leal@gmail.com>

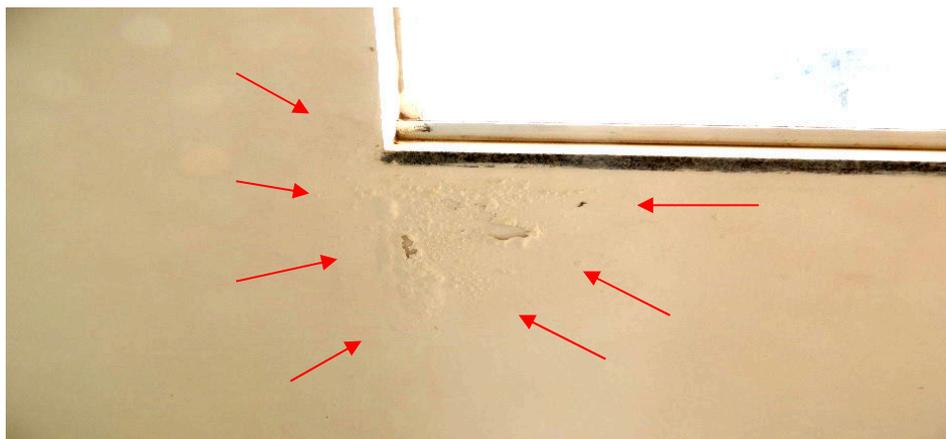
Pode-se destacar as manifestações patológicas mais encontradas como a eflorescência, cujo surgimento se dá em materiais porosos (como concreto, argamassa, tijolo, pedra e cerâmica), ou seja: quando a água infiltra, dissolve os sais presentes no cimento e na cal, transportados até a superfície durante a evaporação da água que se solidificam ao reagirem com o dióxido de carbono no ar, formando os depósitos. O resultado desse processo químico são as conhecidas manchas que alteram a estética dos acabamentos. As mais comuns são as de cor branca, como as encontradas próximo da esquadria da sala de estar do apartamento 101, conforme mostra a figura 1, mas também podem apresentar tons mais escuros e esverdeados, se a água infiltrada se misturar com lodo e fungos.

Figura 1 - Eflorescência próximo à esquadria

O método mais simples de reparação da eflorescência é dissolver os cristais com água sob pressão e removê-los com uma escova de cerdas naturais. Para executar este tipo de limpeza, deve-se escolher um dia de sol para a água poder evaporar rapidamente. Se os cristais não se dissolverem com a água, recomenda-se a utilização de ácido clorídrico. Outra opção menos invasiva com revestimentos cerâmicos é vinagre, ressaltando que ambos os produtos têm de ser aplicados à pressão. Para evitar que a eflorescência volte, é preciso selar a área afetada, uma vez que tenha sido tratada.

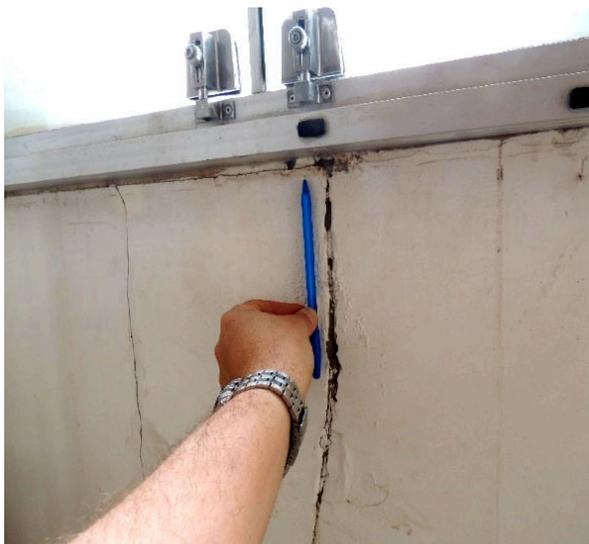
As infiltrações encontradas embaixo das esquadrias da sala de estar dos apartamentos podem ser caracterizadas pelo vazamento de água, devido à má execução das instalações e falta de vedação. Pode-se destacar também a ausência de métodos de escoamento d'água como a execução da pingadeira ao peitoril. O caimento adequado ao instalar a esquadria é fundamental para esse processo, pois acarretará na falta de escoamento d'água, fazendo com que a mesma entre para o interior da esquadria metálica. A presença de água atingirá a armadura de aço, provocando a sua oxidação e, conseqüentemente, o aumento de diâmetro das barras, o que ocasionará uma pressão no concreto, resultando em aberturas de fissuras e no destacamento de partes do concreto, deixando a ferragem exposta e acelerando o processo de corrosão e oxidação. Pode-se analisar parte desse processo por meio da figura 2, que demonstra que a infiltração das esquadrias ocasionou a abertura de uma fissura com variação de 0,5mm a 1,5mm; estas não chegaram a causar danos maiores na estrutura do empreendimento.

Figura 2 - Infiltração na esquadria, parte interna da sala

Uma das formas de resolver o problema de infiltração nas esquadrias é a utilização do selante à base de poliuretano, que deve ser aplicado com a janela bem seca, espalhado por toda base, em todos os cantos e frestas, deixando a janela impermeabilizada e livre da umidade. Caso o vazamento esteja ocorrendo devido à má instalação da pingadeira, o recomendado é a retirada da peça para que ela seja recolocada, seguindo as orientações da figura 3, se houver peitoril, o mesmo deve possuir inclinação de 2% e ranhuras na parte inferior.

Para as fissuras decorrentes da infiltração, o tratamento necessário é abertura para retirada de todo material orgânico e limpeza de partículas soltas, o preenchimento deve ser feito por selante à base de poliuretano. Recomenda-se impermeabilização com argamassa polimérica na parte inferior das esquadrias.

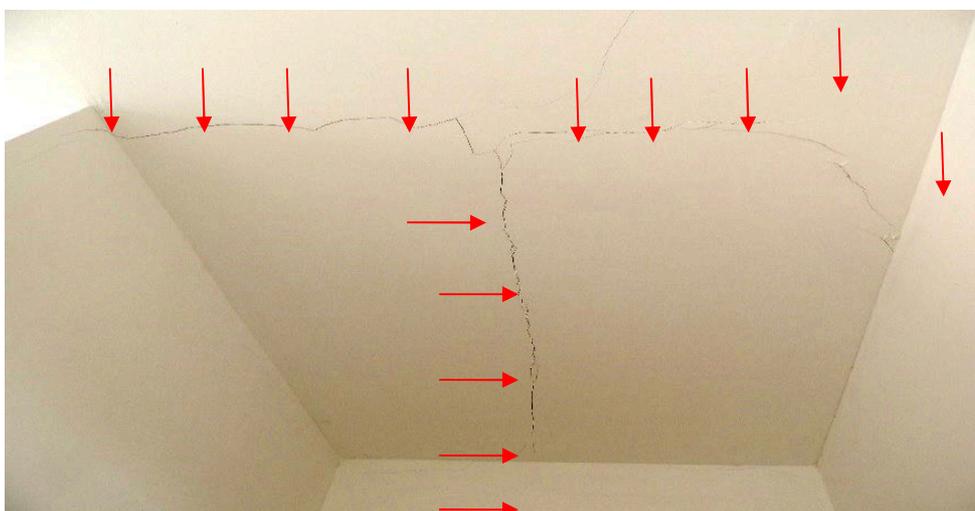
Nas lajes foram encontradas fissuras ortogonais com variações de (0,3 a 1,0mm), causadas por esforços de tração. As mesmas aparecem perpendicular à direção dos esforços e atravessam toda a seção. Estas são fissuras consideradas pequenas, decorrentes da falta de aderência entre as junções das estruturas. O concreto é muito susceptível a esse tipo de patologias, pois a resistência à tração deste material é muito pequena. Para impedir esse tipo de fissuração, as peças de concreto devem ser adequadamente armadas, acrescentando ao concreto as barras de aço, que serão dimensionadas para suportar este tipo de esforços de tração.

Devido a problemas estruturais, ocorreram às fissuras ortogonais com variações de (0,3 a 1,0mm) em todas as lajes dos apartamentos, como se pode observar na figura 4.

Figura 4 – Fissuras ortogonais na laje

Os mecanismos de reparação encontrados para solucionar os problemas das fissuras ortogonais nas lajes foram: colocação de tela de poliéster, reforço estrutural com fibra de carbono e o preenchimento das fissuras com poliuretano PU, como mostra as figuras 5 e 6.

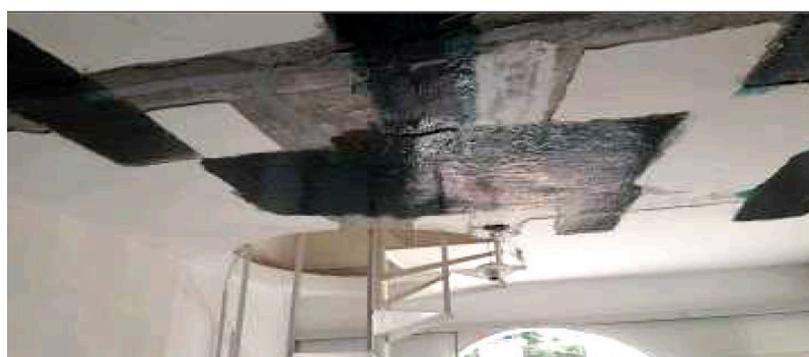
Figura 5 – Reforço com fibra de carbono

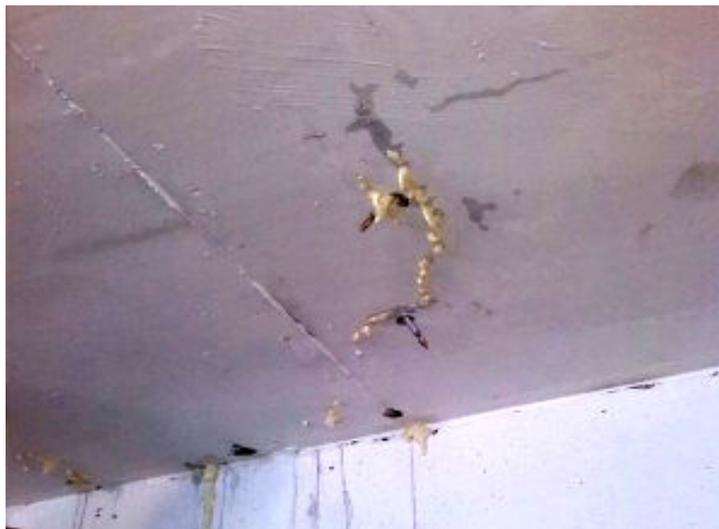
Figura 6 - Reparo da laje com poliuretano PU

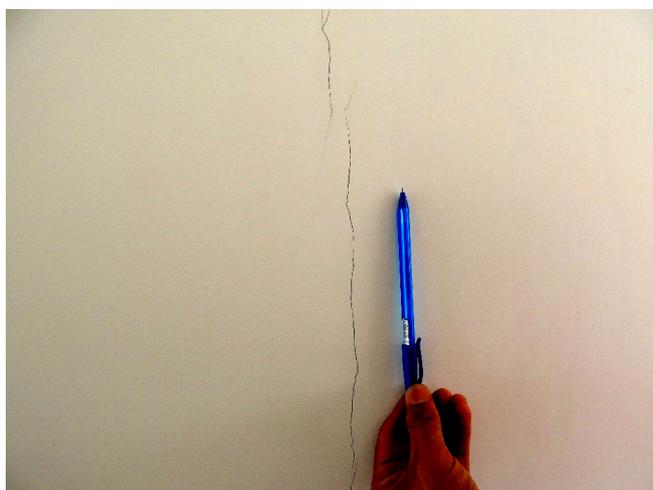
As fissuras verticais na parede de meação podem ter aparecido por muitos motivos: em trechos da parede em que se encontram materiais diferentes (como tijolo com concreto ou tijolo com madeira), ocorreram, pois o processo de dilatação dos materiais é diferente. O processo executivo de amarração dos mesmos não deve ter sido feito corretamente. Tal pode acontecer pela falta de qualidade dos insumos utilizados, como areia, excesso de cimento ou ausência de detalhamento nos projetos designer e estrutural e a falta de conhecimento do sistema executivo utilizado no empreendimento.

A figura 7 mostra as fissuras verticais com variações pequenas de 0,1mm a 1,0mm encontradas no quarto de casal do apartamento 201, na parede de meação.

Figura 7 – Fissuras verticais na parede

Como soluções adotadas foram refeitos os preenchimentos das junções com graute de 25MPa e a finalização das juntas com poliuretano PU. Em alguns pontos foi utilizada tela de poliéster e reforço estrutural com fibra de carbono, de acordo com a figura 8.

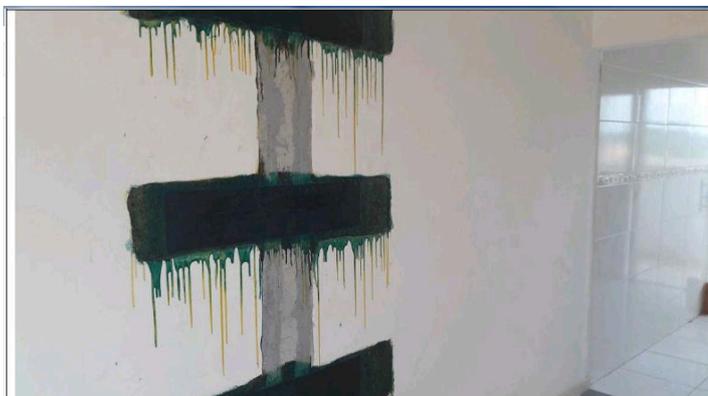
Figura 8 – Reforço com fibra de carbono

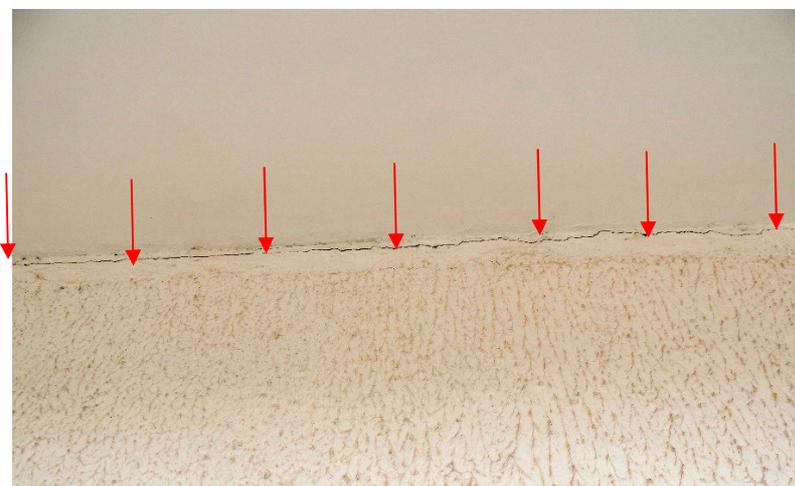
As fissuras na junção da parede ocorrem devido à falta de tratamento térmico nas lajes, acarretando o aumento da temperatura pela incidência do sol, durante todo o dia, fazendo com que esta sofra dilatação, tracionando, por sua vez, a parede, o alongamento de ruptura de concreto, de modo que a tração é atingida e as paredes fissuram.

No empreendimento foram identificadas muitas destas manifestações patológicas como fissuras, todas consideradas pequenas, mas que, se não tratadas, tendem a aumentar. A maior ocorrência foi na junção das lajes com as paredes da sala de estar dos apartamentos superiores, como representado na figura 9. Nos quartos também foram detectadas algumas e no banheiro do apartamento 202.

Figura 9 – Fissuras na junção da laje com a parede

Este tipo de manifestação patológica, que surge entre a movimentação diferencial e as peças estruturais, teve como tratamento adotado o preenchimento da junção com concreto e aditivo expensor. Foram fixadas molduras de gesso, a fim de conferir acabamento à região e reforço estrutural com fibra de carbono, como demonstrado na figura 10.

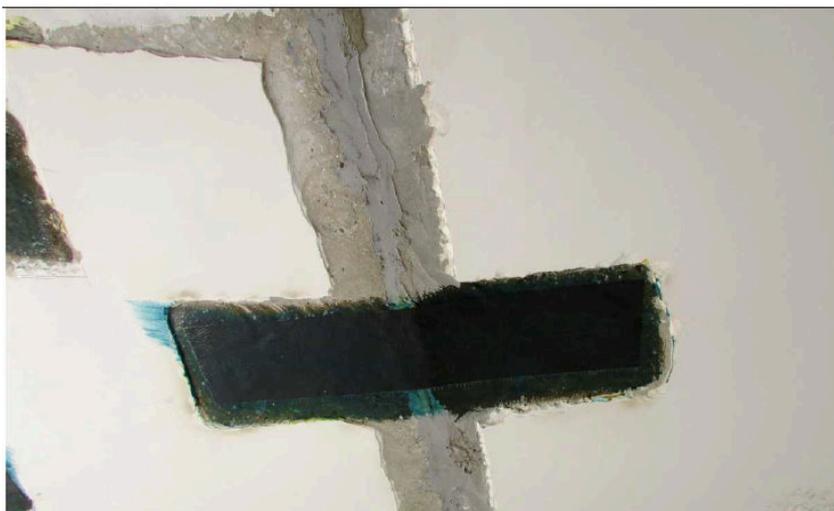
Figura 10 – Reforço com fibra de carbono
