# **ANÁLISE DO COMPORTAMENTO ESTRUTURAL E SURGIMENTO DE PATOLOGIAS DO PAVIMENTO FLEXÍVEL EM VIRTUDE DO TRÁFEGO SOLICITANTE NO CONDOMÍNIO VALLE DA SERRA EM BETIM – MG**

**ANALYSIS OF STRUCTURAL BEHAVIOR AND SURFACE OF PATHOLOGIES OF FLEXIBLE FLOOR IN VIRTUE OF TRAFFIC REQUESTING IN THE VALLE DA SERRA CONDOMINIUM IN BETIM – MG**

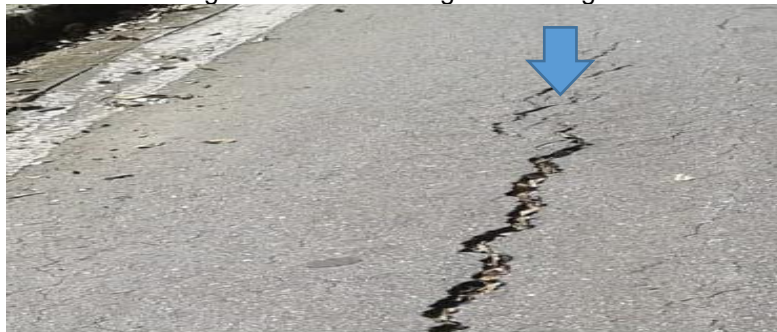
Figura 03 – Trinca longitudinal longa

A trinca longitudinal, como apresentada na Figura 03, é uma patologia caracterizada por ter sua direção de formação predominantemente paralela ao eixo da via, sendo longa por apresentar mais de 100 cm (cem centímetros).

Observa-se que a trinca encontrada na Figura 03 é profunda e longa, já na outra patologia de mesma natureza encontrada observa-se características pouco diferentes, conforme Figura 04.

REPRESENTAÇÃO FOTOGRÁFICA DAS PATOLOGIAS	TIPO DE DEFORMAÇÃO	RESTAURAÇÃO
Figura 03	Trinca longitudinal longa - Abertura maior que 1,0mm	Inclusão de camada de dissipação de trincamento, composta por materiais granulares capazes de interromper o desenvolvimento das trincas
Figura 04	Trinca longitudinal longa - Abertura menor que 1,0mm	Inclusão de camada de dissipação de trincamento, composta por materiais granulares capazes de interromper o desenvolvimento das trincas
Figura 05	Panelas ou buracos - Desplacamento da primeira camada	Retirada da primeira camada por fresagem, recomposição da base e recapeamento duplo da camada de revestimento
Figura 06	Afundamento de trilha de roda - Afundamento plástico local	Remoção da camada de revestimento, reforço na camada de base, compactação e recapeamento duplo da camada de revestimento
Figura 07	Afundamento de trilha e trinca longitudinal longa - Afundamento plástico local e abertura maior que 1,0mm	Remoção da camada de revestimento, reforço na camada de base, inclusão da camada de dissipação de trincamento, compactação e recapeamento duplo da camada de revestimento

Para as camadas de dissipação de trincamento, citadas na Tabela 01, como proposta de restauração das trincas, deve-se utilizar materiais granulares, pois são capazes de interromper o desenvolvimento das trincas devido ao seu índice de vazios. Esse índice deve ser 20 a 30% e a camada com no mínimo 100 mm.

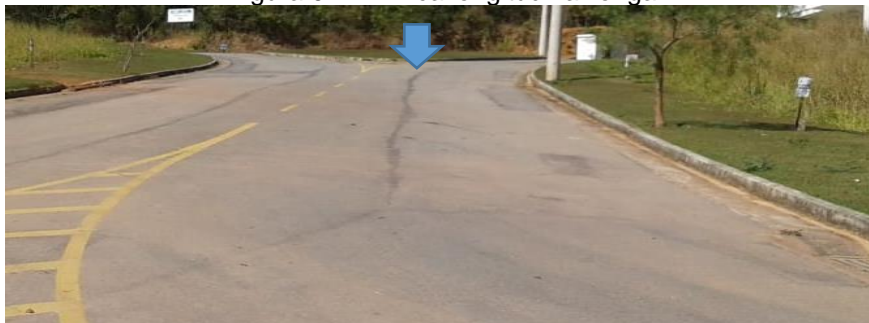
Figura 04 – Trinca longitudinal longa

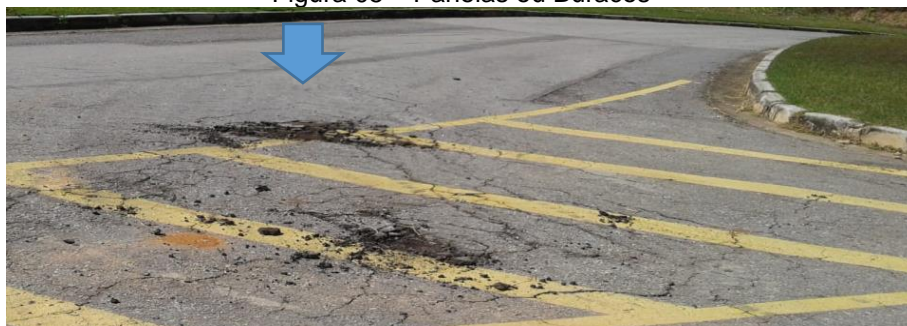
Outro tipo de patologia encontrada nas vias foram as panelas, conhecidas também como buracos. Estes estavam acompanhados por diversas trincas que foram causadas por reflexo do problema principal, como se pode ver na Figura 5.

Figura 05 – Panelas ou Buracos

As panelas, como identificadas na Figura 05, são caracterizadas pela cavidade que se forma no revestimento, podendo alcançar camadas inferiores do pavimento, provocando desagregação dessas camadas.

A restauração das painéis deverá ser iniciada pela etapa de fresagem, de forma que toda a primeira camada deformada seja retirada. A profundidade dos buracos encontrados é pequena, entretanto a área de trincamento e deslocamento grande, por isso torna-se necessário a recomposição da base desta área e posteriormente o recapeamento duplo da camada de revestimento. A utilização de lama asfáltica na última camada poderá auxiliar o rejuvenescimento da condição superficial do pavimento.

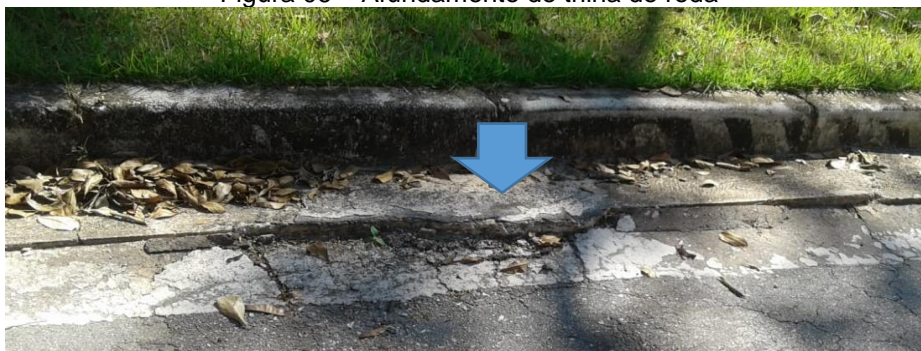
Figura 06 – Afundamento de trilha de roda

O afundamento de trilha identificado na Figura 06 é uma deformação permanente caracterizada por depressão da superfície, ou seja, um afundamento de camadas inferiores resultando na identificação visual do afundamento na superfície.

Por fim, no afundamento de trilha de roda, por ser uma patologia com características de influência plástica de uma ou mais camadas do pavimento, sugere-se que a realização do reforço da camada de base após a retirada da camada de revestimento, sendo a compactação uma etapa determinante neste caso.

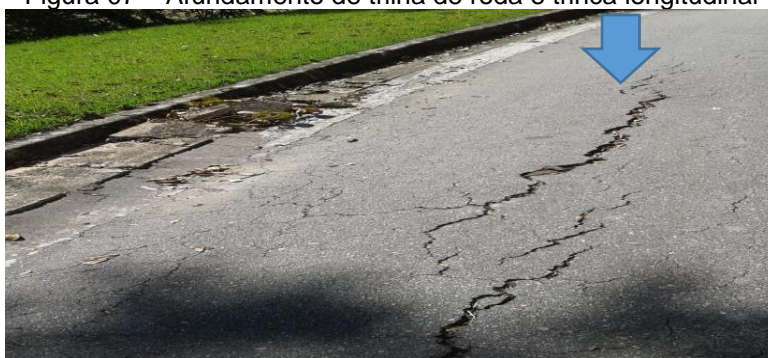
Figura 07 – Afundamento de trilha de roda e trinca longitudinal

Na Figura 07, foram encontradas patologias associadas onde ao mesmo tempo se dá o afundamento de trilha seguido de trincas longitudinais.
