MANIFESTAÇÕES PATOLÓGICAS EM REVESTIMENTOS CERÂMICOS: UM ESTUDO DE CASO**Pathological manifestations in ceramic tiles: a case study**Altair Picinin Junior¹Junio César dos Santos Carmo²Paulo Marcelo Villani³*Recebido em: 11.12.2023**Aprovado em: 18.12.2023*

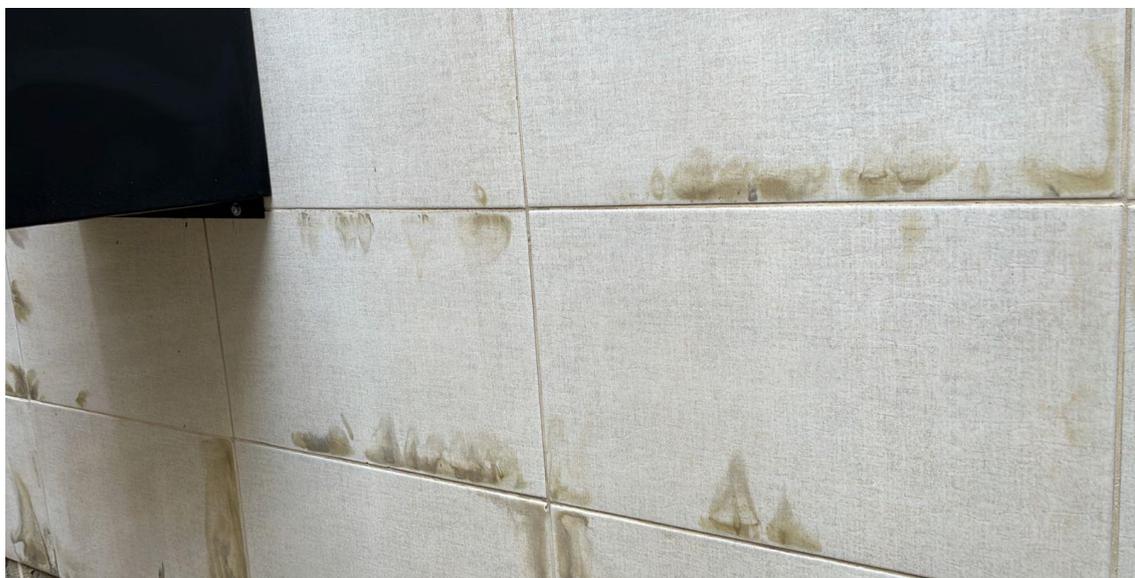
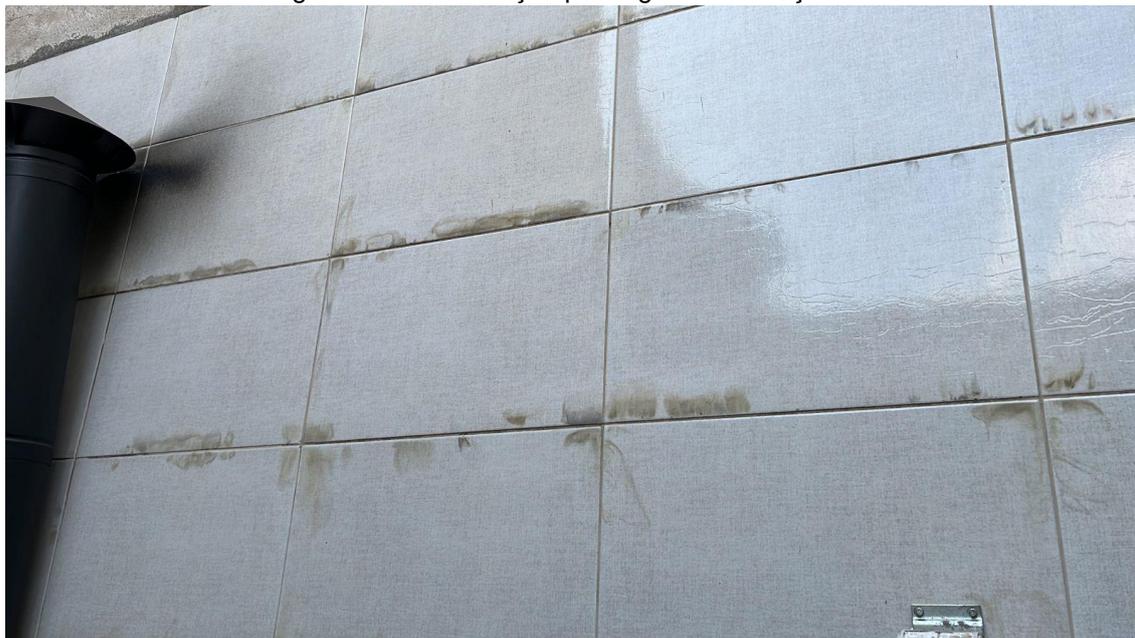
O primeiro caso se trata de uma área de churrasqueira em uma edificação residencial. As fotografias da patologia são apresentadas na Figura 1 e na Figura 2, apresentadas a seguir.

Na Situação 01, com fotografias mostradas na Figura 1 e na Figura 2, foram identificadas manchas. Com base em observação do autor e na bibliografia apresentada neste trabalho, verifica-se que a patologia se trata de manchas d'água, principalmente por ser em uma área que se realiza atividade com água. Este tipo de manifestação patológica ocorre em locais com presença de umidade excessiva.

Na situação, a solução sugerida é a limpeza do revestimento cerâmico e em seu entorno (rejunto) com produtos químicos específicos para isto. No caso de não resolução, as peças deverão ser retiradas e trocadas.

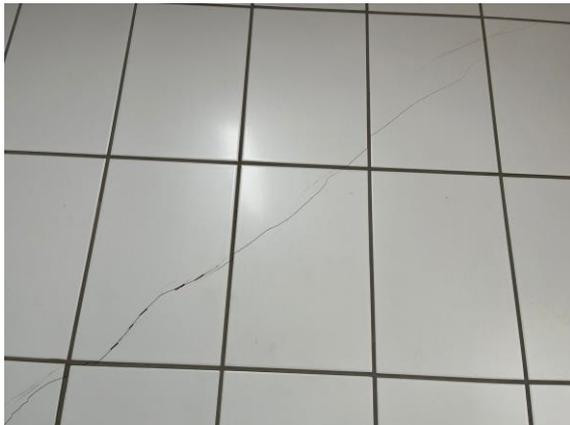
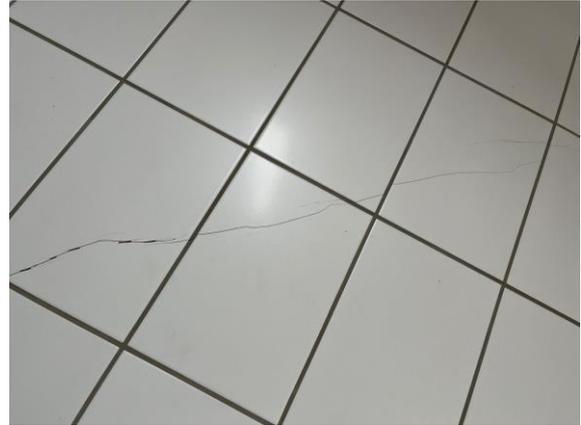
Na Situação 02, com fotografias mostradas nas figuras Figura 3 a Figura 6, foram identificadas rupturas. Com base em observação do autor e na bibliografia apresentada neste trabalho, verifica-se que a patologia se trata de fissuras, devido a estas aberturas possuírem entre 0,05 e 0,5 milímetros (mm).

O caso apresentado nas figuras Figura 3 e Figura 4, identifica-se como possíveis causas da patologia a deformação estrutural excessiva e ausência de detalhes construtivos, devido ao fato que ocorreu de forma linear em várias peças cerâmicas. No caso das figuras Figura 5, Figura 6, Figura 7 e Figura 8 identifica-se como possíveis causas a dilatação e retração das placas ou retração da argamassa de fixação.

Em ambas as situações, a única solução possível é a remoção e troca dos revestimentos danificados.

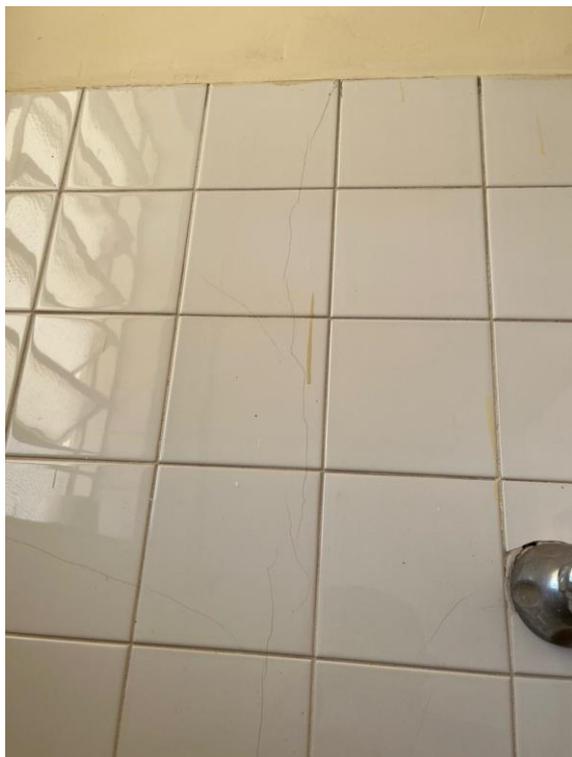
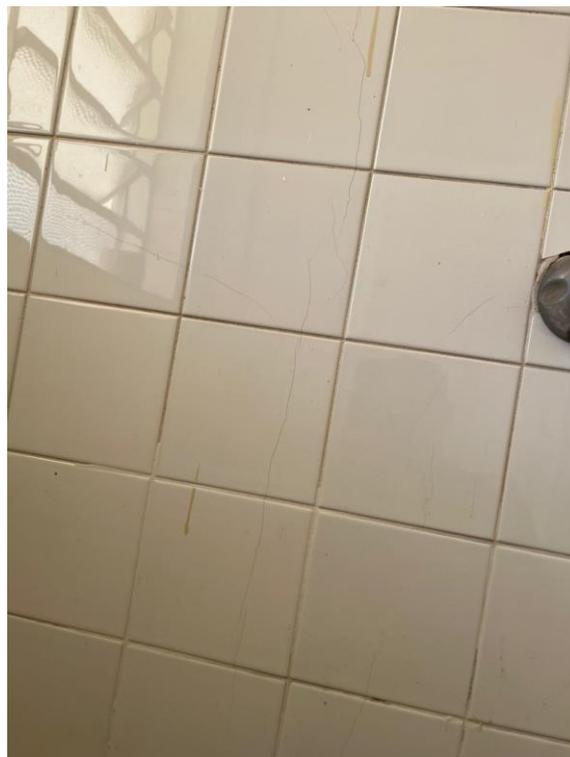
Semelhante a este caso, tem-se a terceira situação, ocorrida em um banheiro em um hospital. As fotografias da patologia são apresentadas nas figuras Figura 7 e Figura 8 a seguir.

Na Situação 03, com fotografias mostradas nas figuras, também foram identificadas rupturas, que possuem largura menores a 0,5 mm, sendo caracterizado como fissuras.

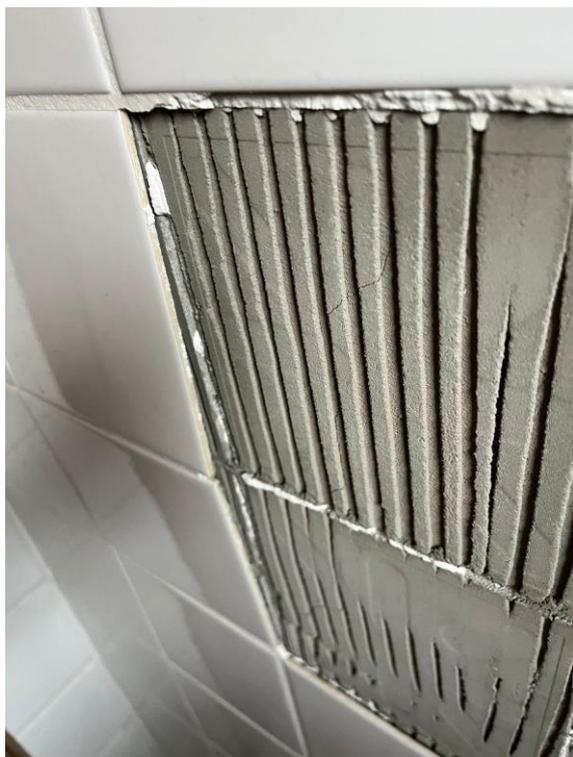
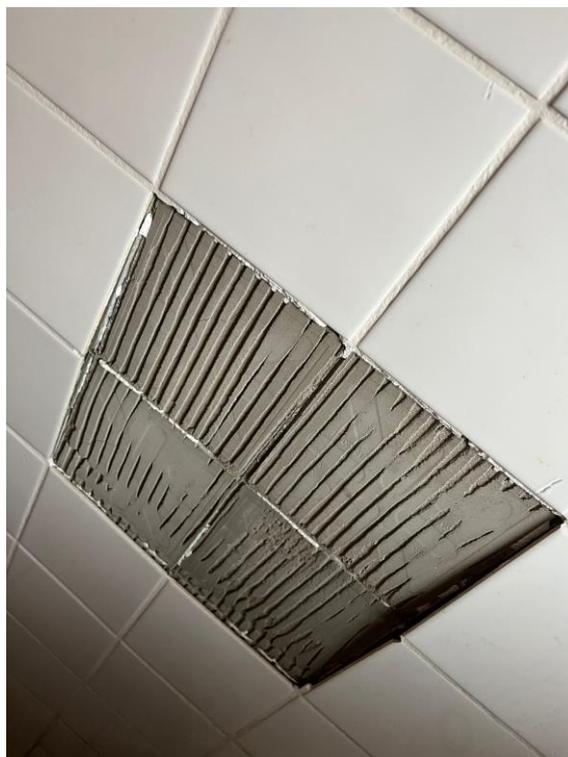
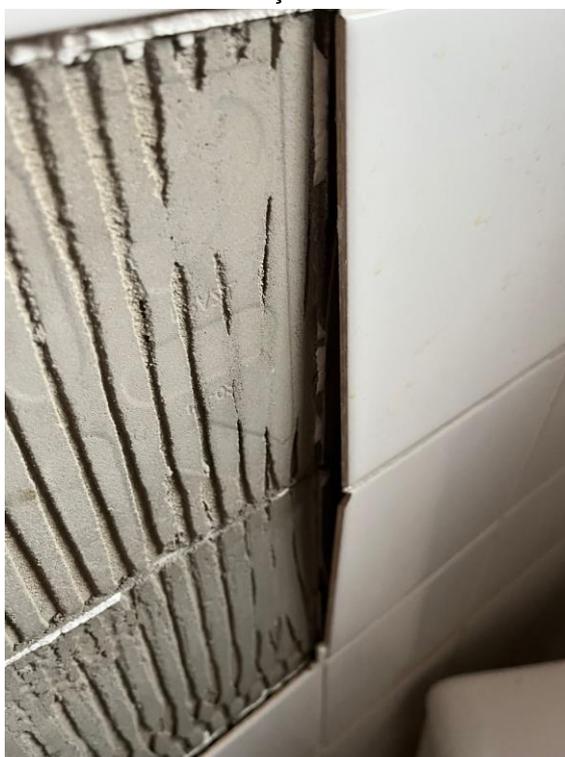
O quarto caso foi identificado em um banheiro de uma edificação residencial. As fotografias da patologia são apresentadas nas figuras Figura 9 a Figura 11 a seguir.

Na Situação 04, com fotografias mostradas nas figuras Figura 9 a Figura 11, foram identificados deslocamento, tendo como base a observação do autor e a bibliografia apresentada neste trabalho. Nas imagens, é possível verificar que não houve aderência da argamassa utilizada para fixação das placas dos azulejos, podendo, também, ter sido utilizados materiais inadequados para a colocação das peças.

Vale ressaltar, ainda, que as peças do entorno também estão destacando, sendo está uma decorrência do deslocamento: o deslocamento de todas as peças colocadas com a mesma argamassa.

Na situação, a única solução possível é a remoção e troca de todos os revestimentos, devendo ser retirada a argamassa antiga.

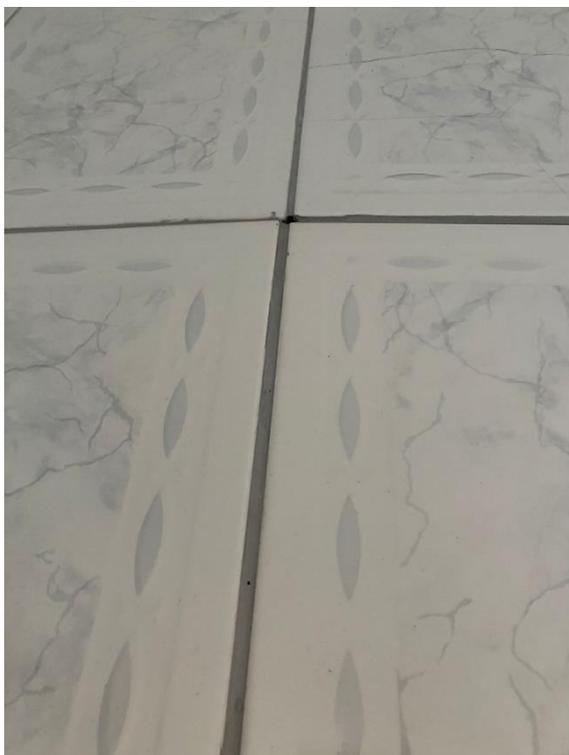
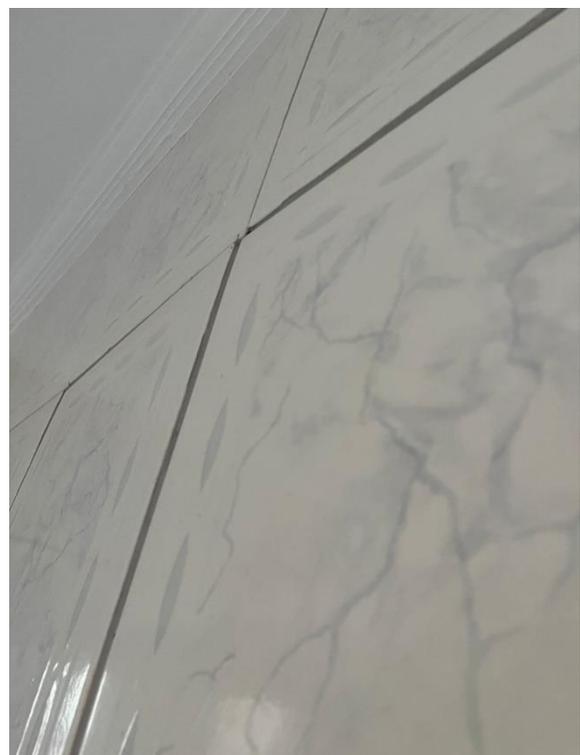
Na Situação 05, com fotografias mostradas nas figuras Figura 12 e Figura 13, também foram identificadas deslocamento, tendo como base a observação do autor e a

bibliografia apresentada neste trabalho. Contudo, neste caso, houve apenas o deslocamento lateral das placas cerâmicas, não havendo o deslocamento. Este tipo de situação ocorre quando há erro na execução, como falta de marcos para a instalação das peças ou uso de argamassa para juntas de forma errônea.

Na situação, a solução sugerida é a remoção e troca dos revestimentos danificados. Portanto, por ainda não haver deslocamento, pode ser mantido as peças até a ocorrência de novas manifestações patológicas.

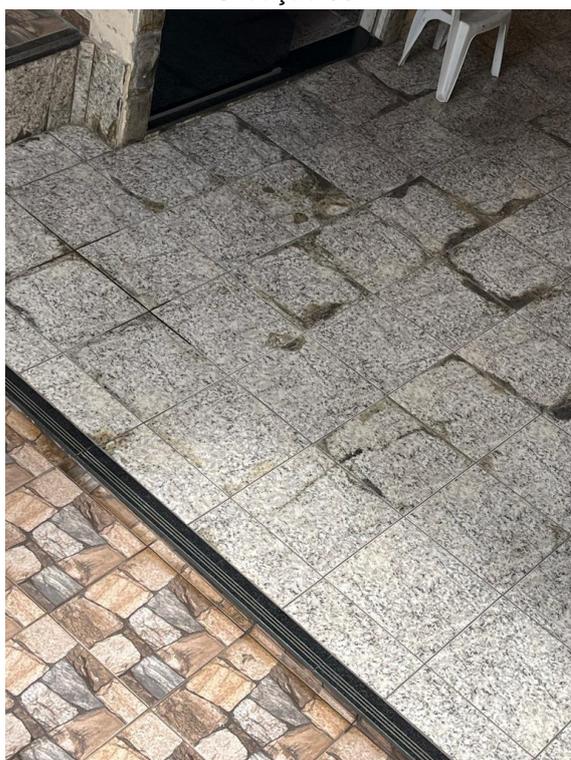
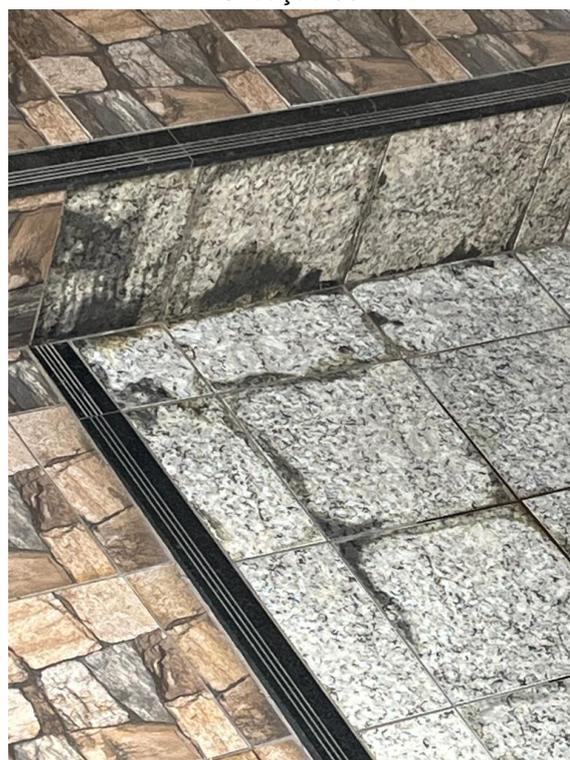
A Situação 06, com fotografias mostradas nas figuras Figura 14 e Figura 15, foram identificadas manchas de água, visto que o local é aberto superiormente e recebe diretamente água proveniente de chuva. A partir da revisão bibliográfica, indica-se que

a patologia pode ter ocorrido devido a escolha de peças cerâmicas de nível de absorção baixa em relação ao local de instalação.

Neste caso, é indicado a troca das peças cerâmicas por placas com índice de absorção de água acima de 10,0 %, ou seja, peças porosas.

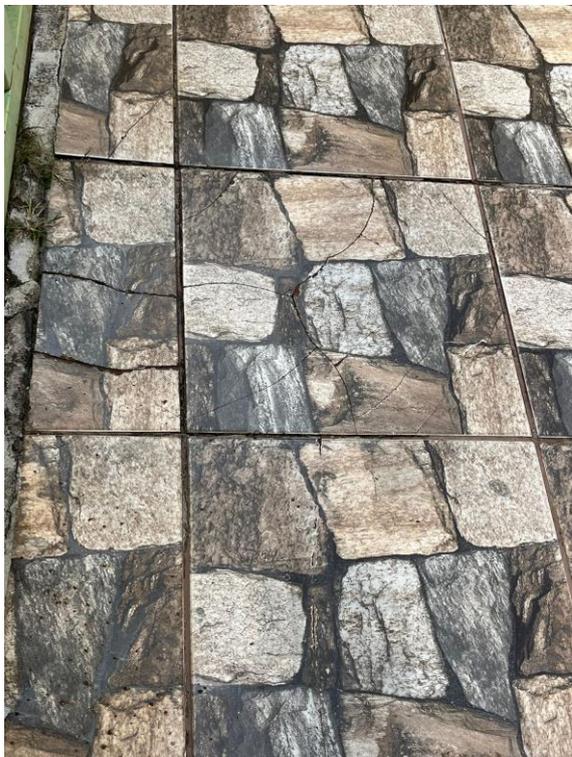
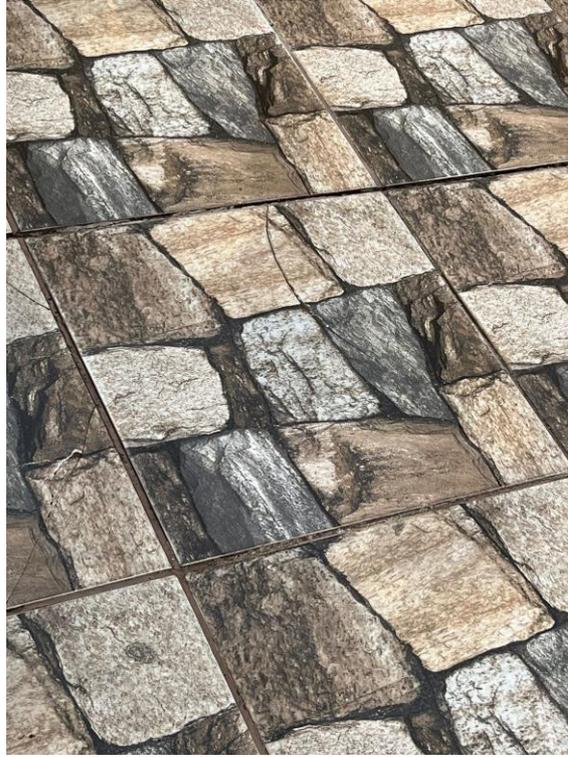
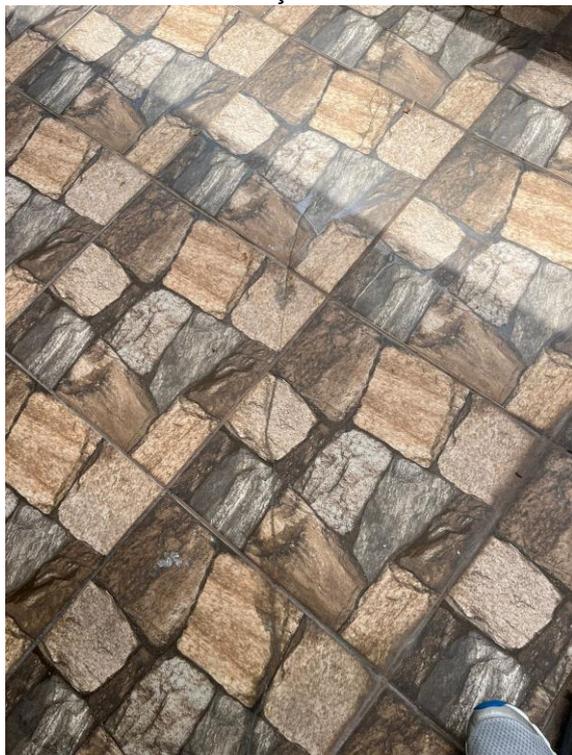
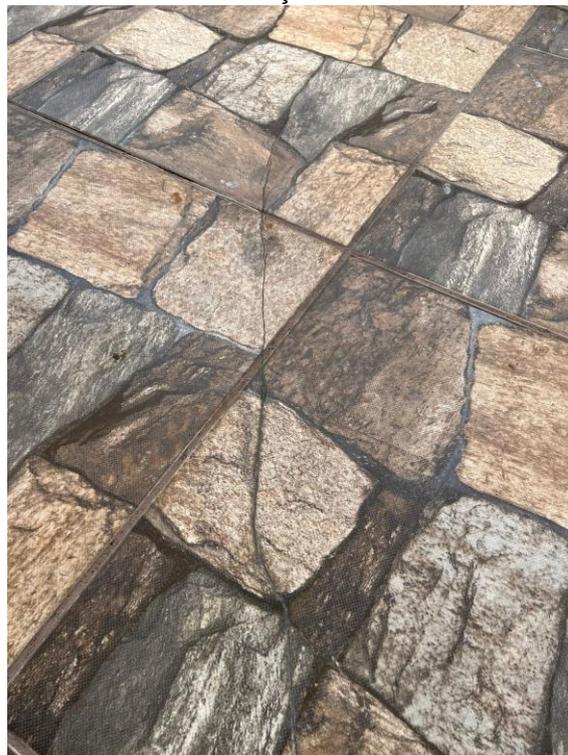
A Situação 06, com fotografias mostradas nas figuras Figura 16 a Figura 19, foram identificadas diversas rupturas. Na Figura 16 e na Figura 17 é visualizável trincas no piso, ou seja, aberturas maiores que 0,5 mm e menores que 1,0 mm; nas figuras Figura 18 a Figura 19, é visualizável fissuras, visto que as aberturas são menores que 0,5 mm.

Entende-se como causa dessas patologias o peso do veículo, o que indica que as peças utilizadas possuem resistência mecânica menor que o indicado para área de garagens.

Desta forma, a solução indicada é a instalação de novas placas cerâmicas, devendo ser escolhido peças com alta resistência.
