## O CONCRETO E SUAS PRINCIPAIS PATOLOGIAS: UM ESTUDO PRÁTICO SOBRE A APLICAÇÃO DAS DIRETRIZES NORMATIVAS NO PROCESSO DE TRATAMENTO DAS ESTRUTURAS

### CONCRETE AND ITS MAIN PATHOLOGIES: A PRACTICAL STUDY ON THE APPLICATION OF NORMATIVE GUIDELINES IN THE PROCESS OF TREATING STRUCTURES

Eliane Soares Brandão<sup>1</sup>

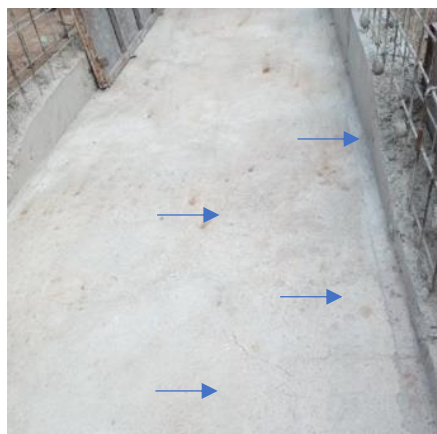
Figura 01 - Piso da Descida Água Rápida (DAR) 10B

Conforme análise da Figura 01, não foi respeitado o tempo mínimo de cura para realizar outras atividades sobre o elemento concretado, o que, neste caso, causou trincas e fissuras na superfície do piso, por exemplo.

Além disso, não houve a correta vibração do concreto durante o lançamento do mesmo, ou o excesso de vibração, desagregando parte do concreto lançado, ocasionando as fissuras e trincas na superfície.

No caso de fissuras ou trincas em pisos, poderá ser feita a escarificação da mesma e utilizado produtos para a selagem dessa trinca. Para isso, podem ser utilizados produtos tipo *grout* ou *curing* ou ainda outro produto que for indicado pelo cliente.

A forração do piso com madeirite, quando houver a necessidade de tráfego de pessoas sobre ele antes dos 03 dias de cura, é uma boa prática para evitar que patologias como trincas ou afundamentos ocorram.

Após os estudos das causas, identificou-se que a patologia trinca ocorreu por falta de vibração no concreto e a forma mais adequada de tratamento ou até a demolição parcial da peça dependerá do objetivo do cliente. E nestes casos reciclagem dos treinamentos dos operadores do equipamento de vibração são requeridos para não ocorrer a mesma patologia em outras concretagens.

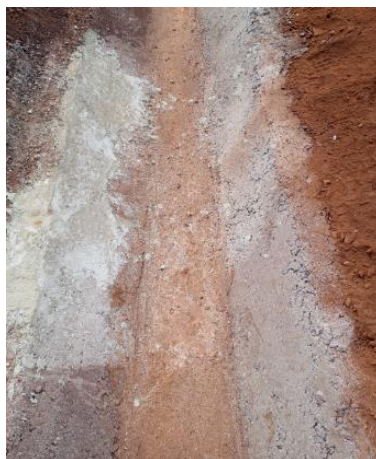
Na aplicação do concreto em sarjetas, o concreto endureceu antes de terminar a aplicação, já identificado que o slump do concreto ficou próximo do limite menor (mais duro), não conseguindo um bom acabamento, o que deixou fissuras, trincas ou porosidade à mostra, conforme mostrado na Figura 02.

Figura 02 - Sarjeta 4A, entre estacas 08 e 09, apresentando porosidade

Em casos que for identificado que o concreto endureceu e não houve tempo para dar o acabamento adequado, o ideal é molhar o local e finalizar o acabamento da peça para evitar o surgimento de outras patologias.

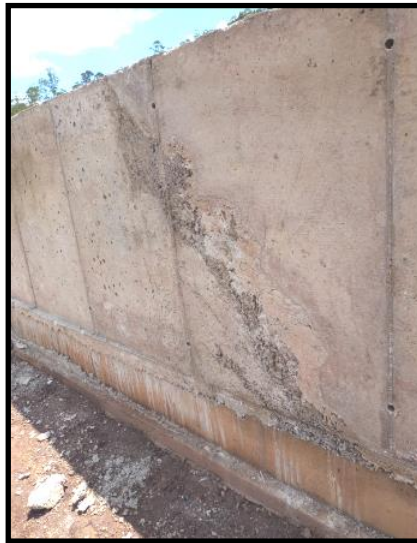
De acordo com a Figura 03, quando brocas aparecerem no elemento estrutural após a desforma, geralmente paredes e espelhos dos degraus em canais, é identificada como a causa principal: A vibração do concreto que não foi realizada de forma correta, deixando ar em meio ao concreto e após a desforma apareceram.

Figura 03 - Patologia “Broca” na parte externa da parede direita do canal 01

Outras causas que podem incidir na aplicação em paredes são que as formas utilizadas estão em mal estado de conservação, rachadas, descascadas (se forem de madeira) e utilizadas na parte interna da concretagem, o que, após a desforma, fica evidente no lado exterior.

A limpeza das formas de maneira inadequada, e resíduos que não se misturaram ao concreto, podem formar brocas no local. Ademais, o desmoldante usado para olear as formas se não foi aplicado de forma correta, dificultará a retirada das formas causando as brocas na superfície.

A concretagem realizada em parede é um pouco mais minuciosa, pois o concreto irá ficar na vertical, dependendo de fôrmas para dar forma à peça estrutural. Diante disso, o lançamento do concreto e a vibração são dois requisitos muito importantes nesta etapa.

Portanto, a verificação do estado físico das formas, a aplicação do desmoldante e a limpeza interna dos elementos são fundamentais para garantir a boa conformação da peça após a cura. Inclusive para garantir que as mesmas não rompam ou abram durante a concretagem.

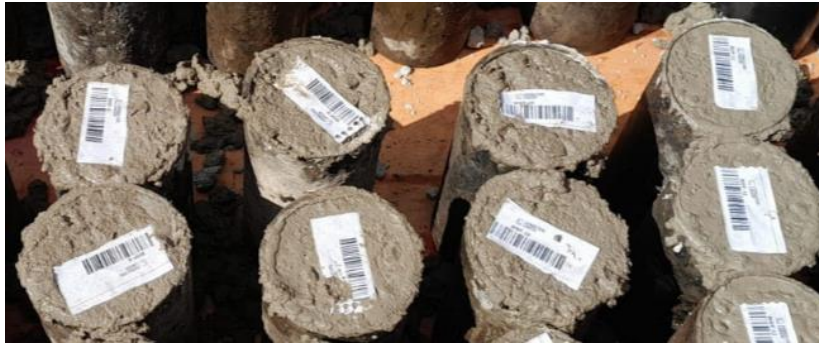
Quando o ensaio de rompimento não atinge o  $F_{ck}$  de projeto, algumas causas são levantadas, como, por exemplo, os corpos de prova não foram moldados de forma adequada, dificultando o processo de rompimento conforme demonstrado na Figura 04.

Figura 04 - Patologia - FCK não atingiu o valor de projeto com 28 dias de cura

Outras causas levantadas podem ser que o estudo do traço não foi adequado para o especificado em projeto. Ou ainda, os agregados usados para o concreto não foram os que estavam dispostos na carta traço.

Mas quando o Fck não atinge o valor de projeto contratado, as tratativas podem demorar um pouco mais, já que é relevante avaliar todas as fases, desde como foram moldados os corpos de prova, e realizar ensaios de ultrassom e até mesmo extrair outros corpos de prova da peça pronta para poder tomar a decisão de demolição ou não da peça.
