## ESTUDO DAS MANIFESTAÇÕES PATOLÓGICAS NO PROCESSO CONSTRUTIVO APLICADOS EM ALVENARIA ESTRUTURAL: UM ESTUDO DE CASO EM UM EDIFÍCIO LOCALIZADO EM CONTAGEM-MG

A amostra da pesquisa é um empreendimento construído em alvenaria estrutural de médio padrão social localizado no bairro residencial Eldorado, no município de Contagem, Minas Gerais, sendo que este empreendimento apresenta algumas fissuras na parte superior próximo a última laje das unidades 301 e 302.

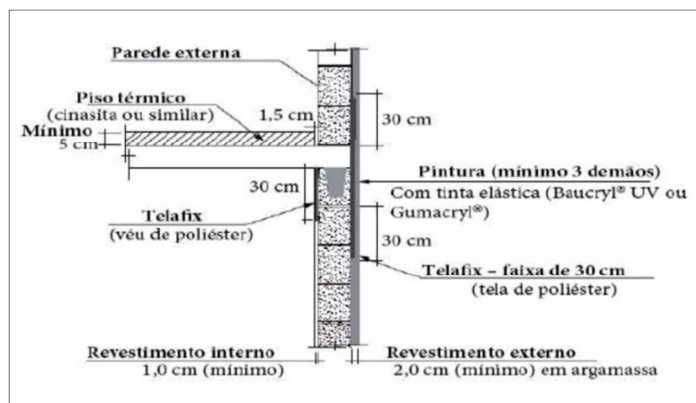
Figura 3

Alvenarias do último pavimento são em geral muito solicitadas pelas movimentações térmicas das lajes de cobertura, com o objetivo de evitar que a dilatação térmica horizontal da laje do último pavimento cisalhe a alvenaria, originando fissuras, deve-se realizar uma efetiva proteção térmica da laje de cobertura conforme mostrado nas figuras 3 e 4, a ser realizado tão logo seja possível (até 3 dias após a concretagem da laje), de forma a minimizar a movimentação horizontal. Essa proteção pode ser realizada por processo de aplicação de argila expandida ou similar sobre a laje em, no mínimo, 5 cm e por assentamento de blocos de concreto celular de pelo menos 15 cm de espessura sobre a laje.

Detalhe de execução de proteção térmica sobre a laje de cobertura

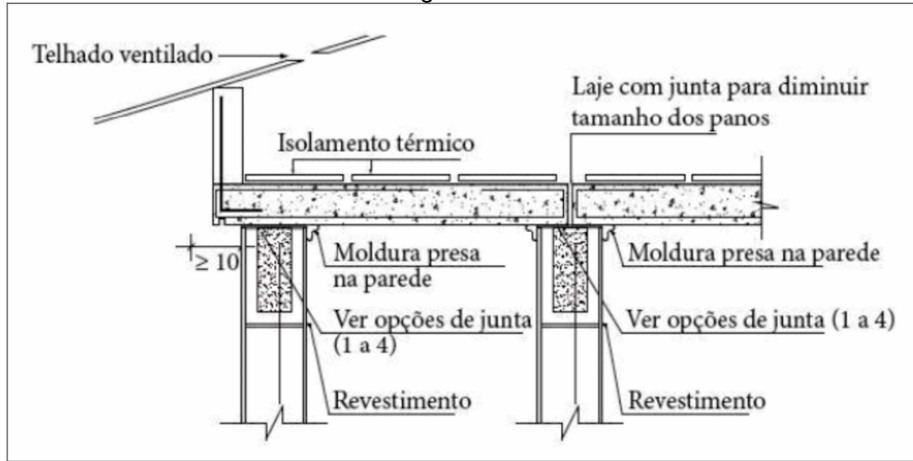
Figura 4

Outro método é a liberação da movimentação horizontal da laje sobre a parede pela criação de uma junta horizontal, sistema que permite a livre movimentação da laje, sendo essa última solução a mais utilizada. Pode ser associado aos outros detalhes, sendo especialmente recomendada a previsão de juntas de dilatação nas lajes de cobertura.

Detalhe de execução de proteção térmica sobre a laje de cobertura
